“XVII ЗУУНЫ МОНГОЛЫН ХОТУУД” ТӨСӨЛ

ТӨВ АЙМГИЙН ЭРДЭНЭ СУМЫН НУТАГ ДАХЬ САРЬДАГИЙН ХИЙДИЙН ТУУРТ ЯВУУЛСАН

Археологийн малтлага судалгааны ажлын тайлан

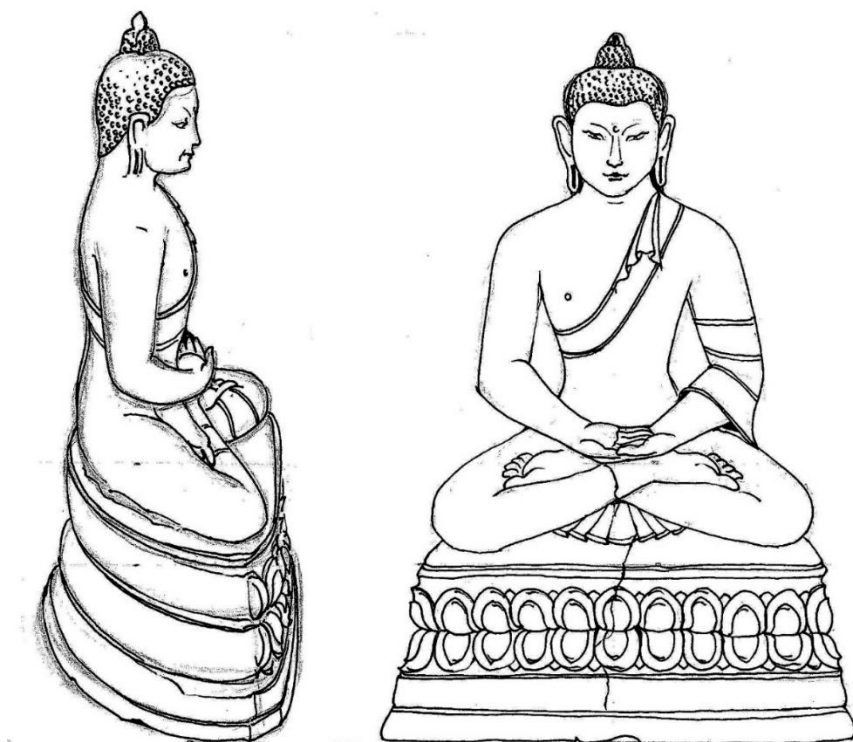
Зураг 13: Язгуурын таван бурхны гар зураг, Амитаба

IV. Цаглашгүй гэрэлт. Монголоор цаглашгүй гэрэлт, Санскритаар Amitabhā /Амитаба/ хэмээх ба Монголчууд сунжруулан Аминдаваа, Авид хэмээн нэрлэх нь бий. Төвөдөөр 'od dragmed /Одпагмэд/ хэмээн нэрийднэ. Тэгш агуулах (бясалгалын мутарлага гэх нь ч бий) мутарлагатай, очир завилгаа суудалтай, нар саран дэвсгэрт нацаг бадам суурин дээр заларч буйгаар хувилгаан лагшинтайгаар дүрсэлжээ.¹¹ гэрэл зураг №14)

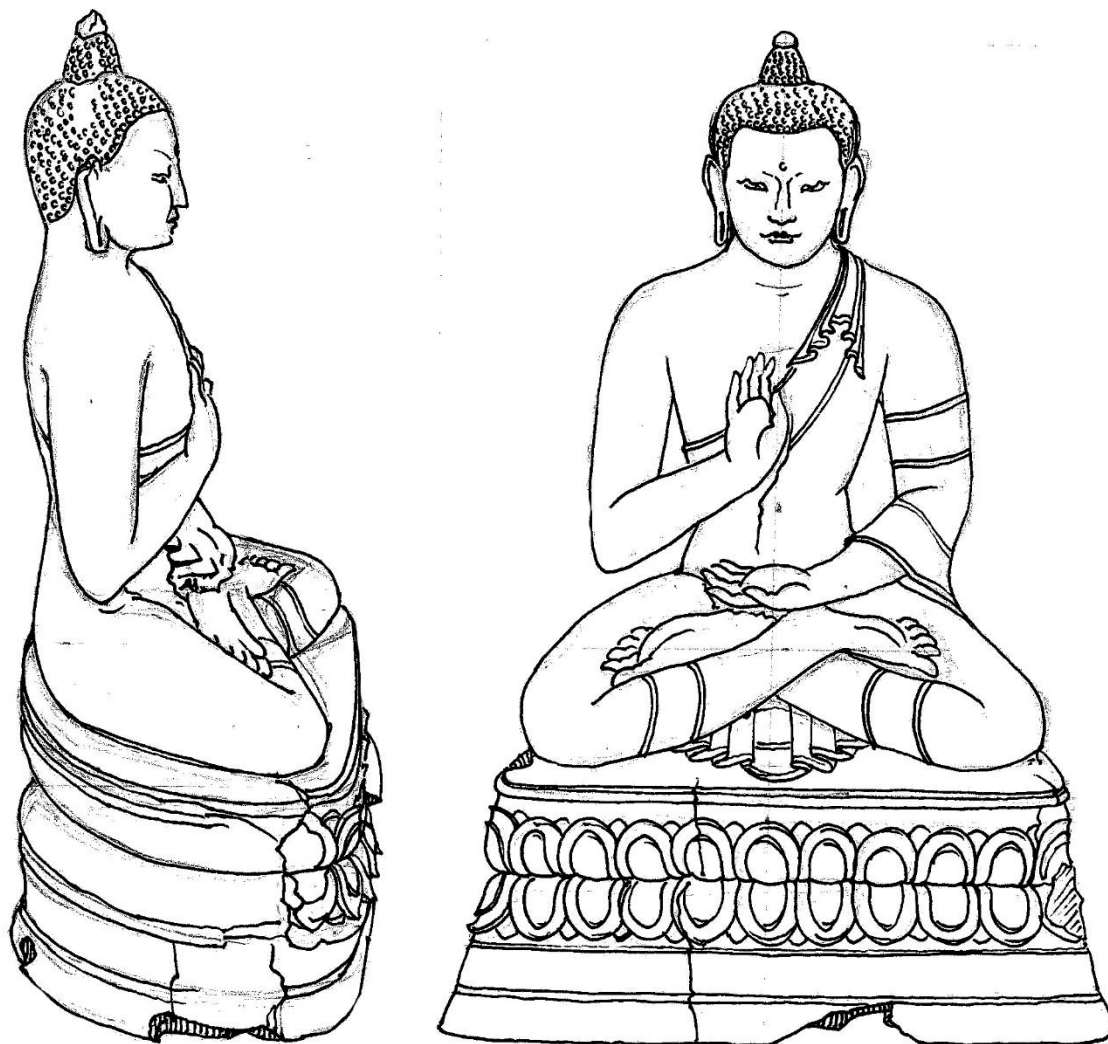
Зураг 14: Язгуурын таван бурхны гар зураг, Амогасидди

V. Тус бүтээгч. Монгол хэлнээ Тус бүтээгч эсвэл Үйл бүтээгч хэмээн нэрийднэ. Санскритаар Amoghasiddhi /**Амогасидди**/, Төвөдөөр /Дондов/ хэмээн нэрийднэ. Баруунаа хамгаалах /аюулгүйн/ мутарлага, зүүнээ тэгш агуулах мутарлагатай, очир

завилгаа суудалтай, нар саран дэвсгэрт нацагбадам суурин дээр заларсан байдлаар дүрсэлсэн байна. ¹² гэрэл зураг №15)
